konzept Ostengasse | Regensburg, Ostengasse 5

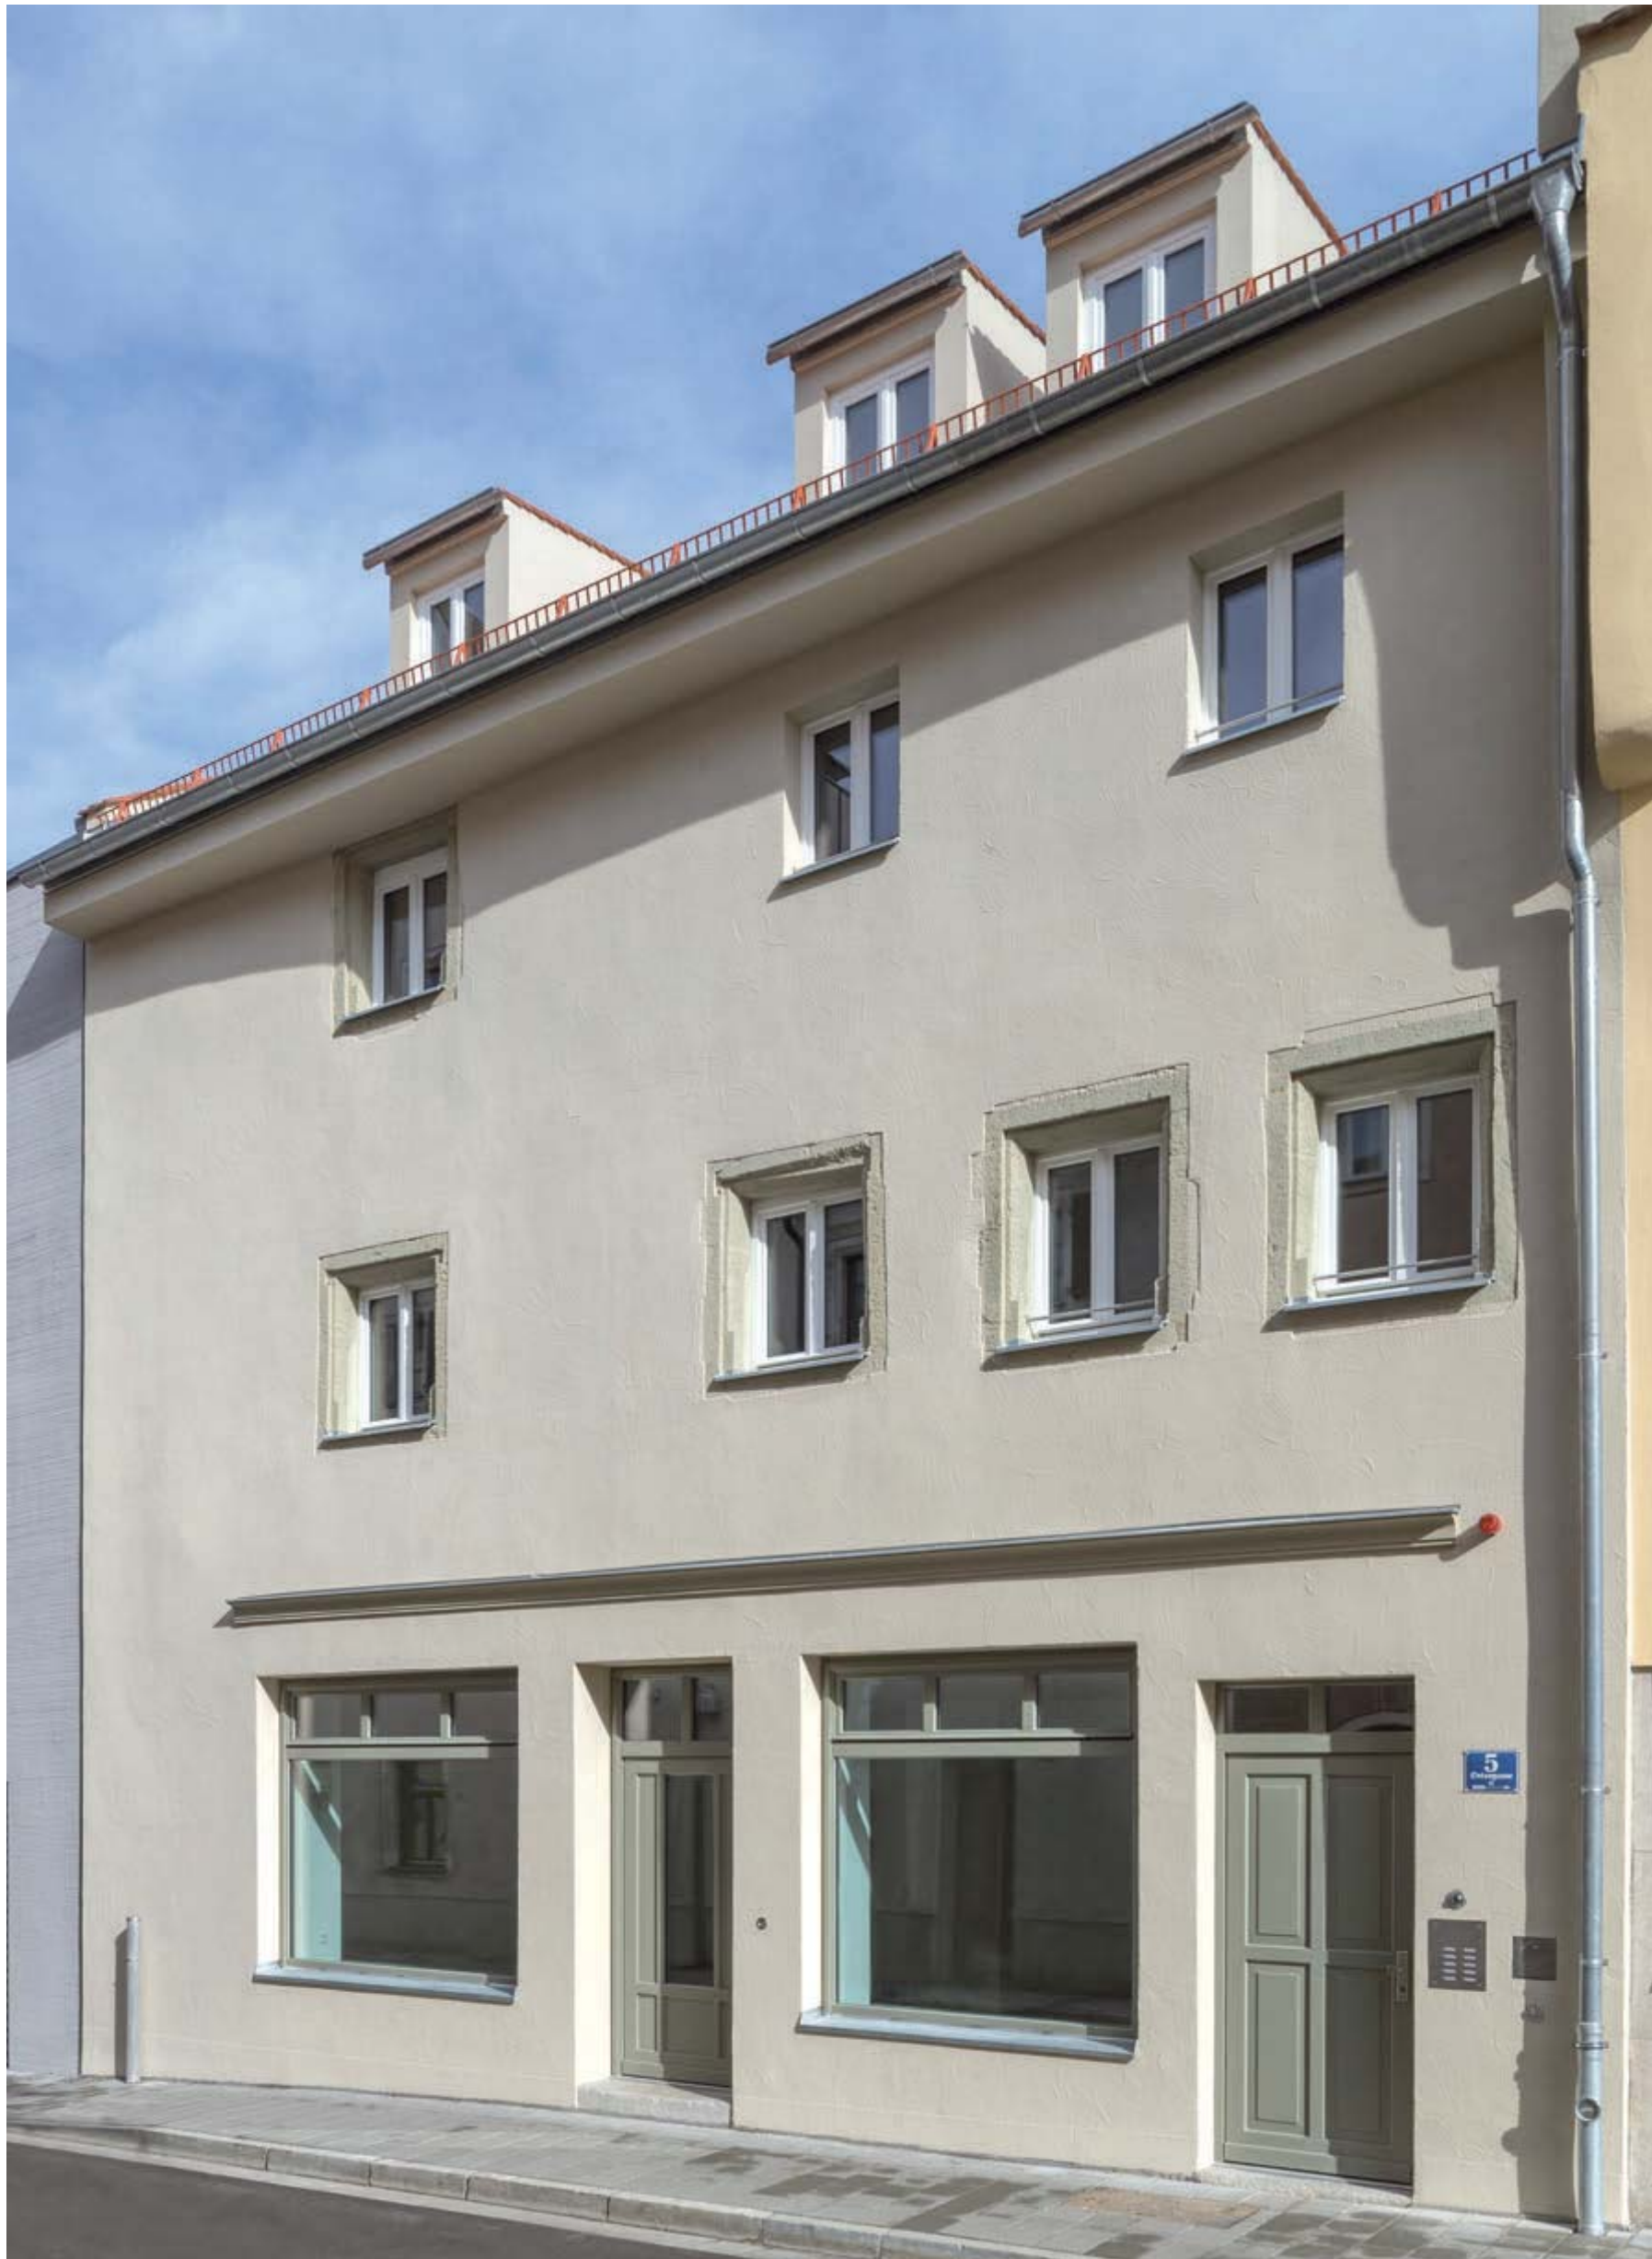
Ansicht nach Norden von der Ostengasse aus (Foto: KRo Immobilien/altrofoto)

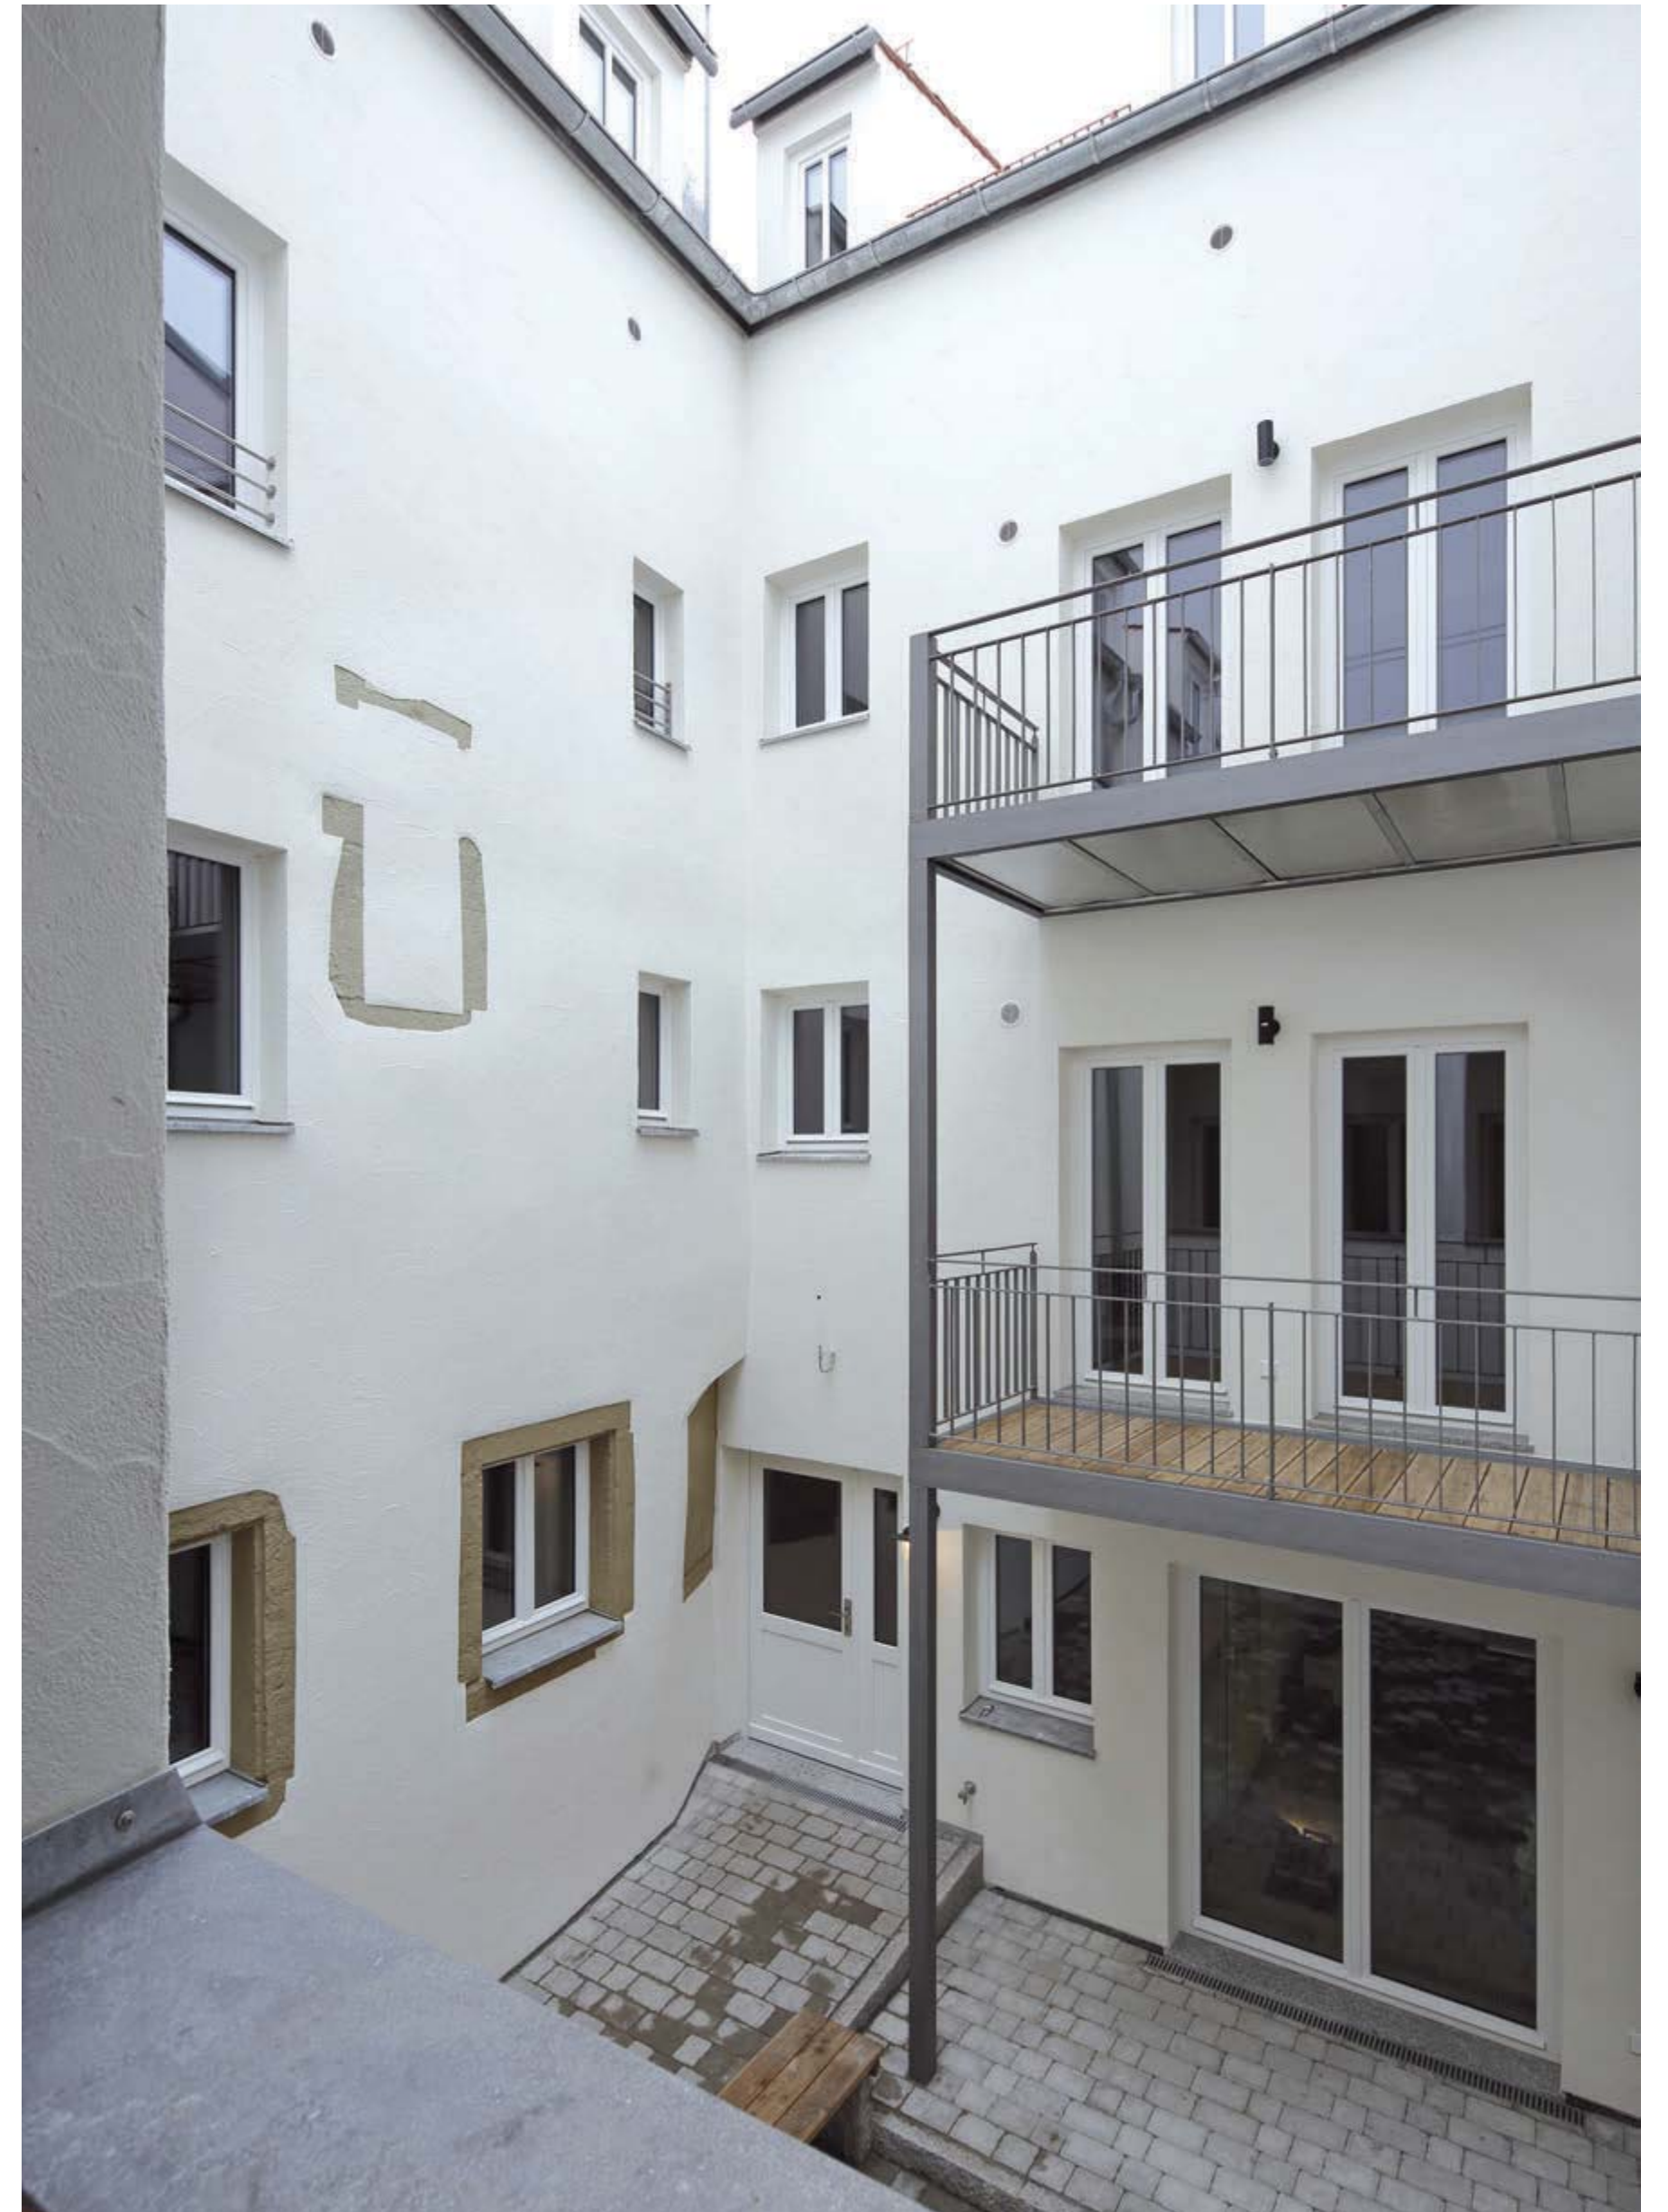
Innenhof mit Freisitzen und Balkonen (Foto: Stadt Regensburg, Peter Ferstl)

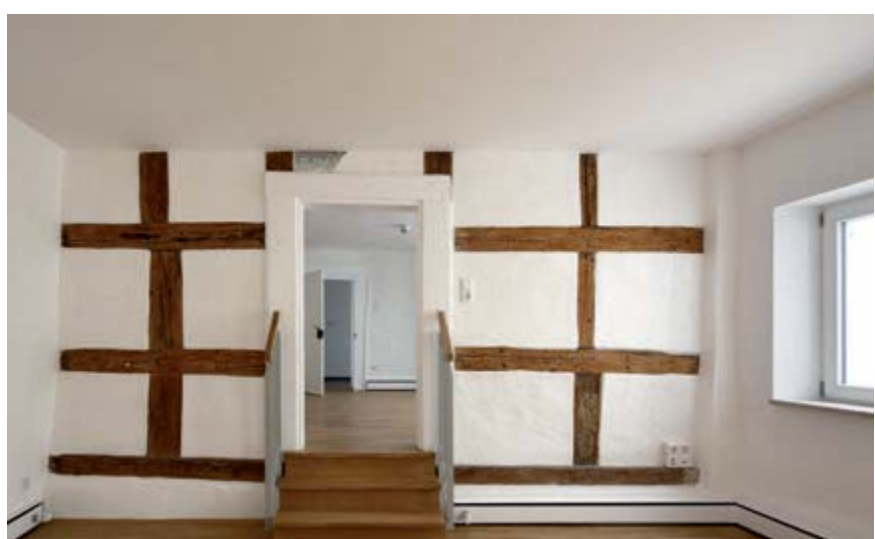
Freigelegte Fachwerkwand (Foto: Stadt Regensburg, Peter Ferstl)

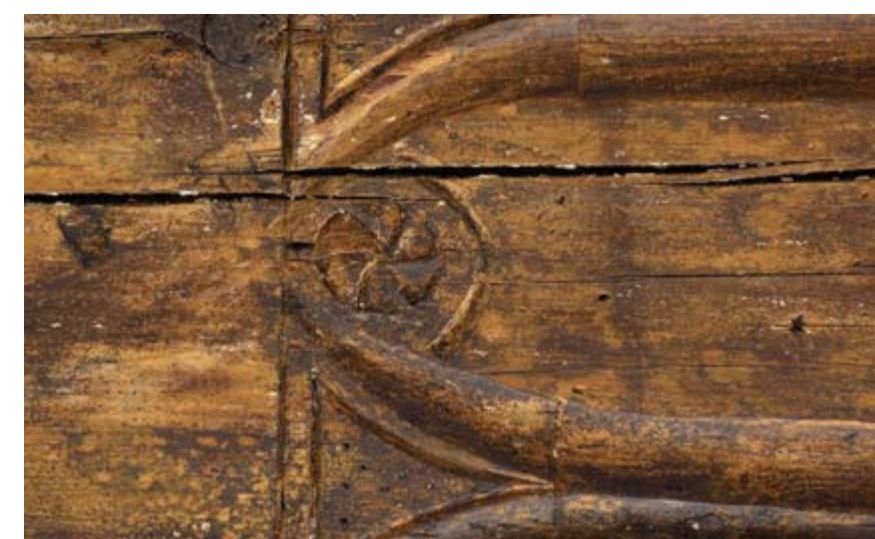
Balkendetail mit Windmühle (Foto: Stadt Regensburg, P. Ferstl)

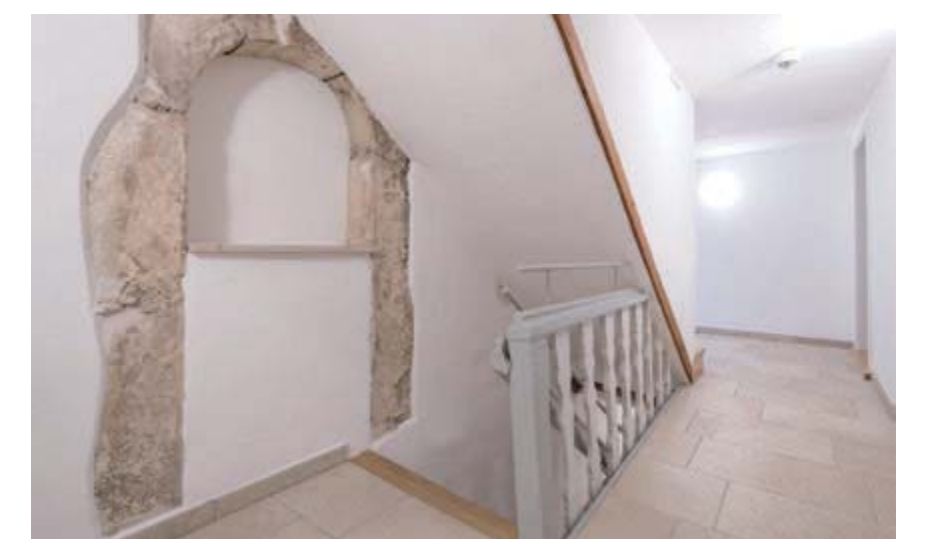
Treppenhaus mit Steingewände (Foto: KRo Immobilien/altrofoto)

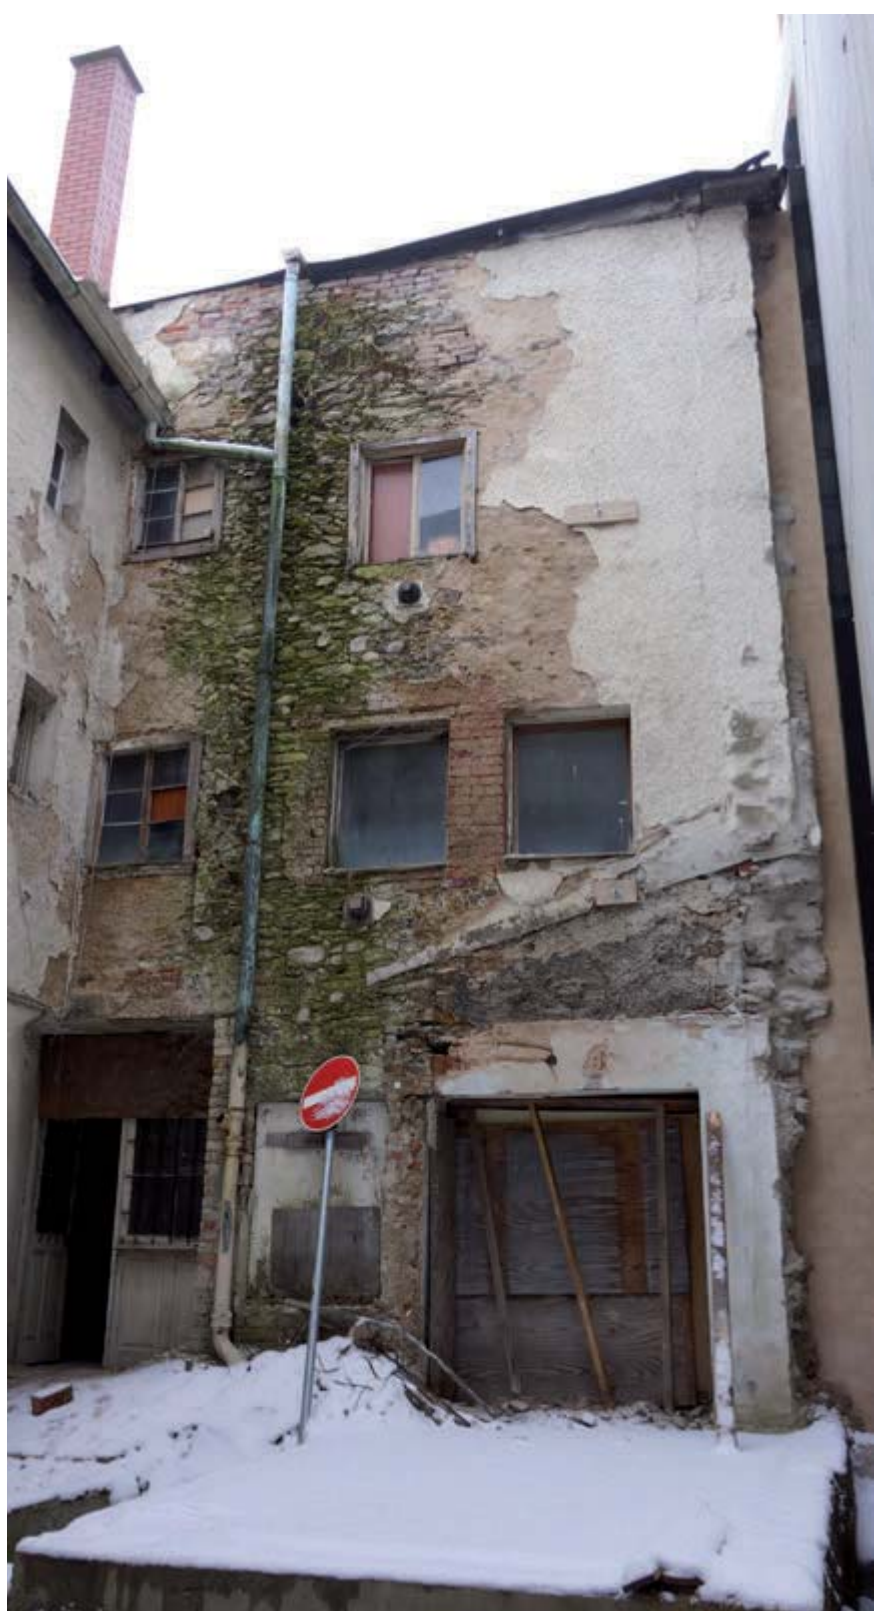
Zustand vor der Sanierung – aussen (Foto: Franz Außerstorfer)

Durch langen Leerstand und Feuchtigkeitseintrag war das Objekt in einem stark desolaten Zustand, die Nordfassade des Hauptgebäudes sowie die hier aufliegenden Deckenbalken waren stark durchfeuchtet und von Hausschwamm durchsetzt. Aufgrund dessen mussten Teilbereiche abgetragen werden, jedoch wurden alle Arbeiten unter der Maxime, den Bestand weitestgehend zu erhalten, vorgenommen. Das Sanierungs- und statische Konzept wurden unter Berücksichtigung denkmalpflegerischer Anforderungen erarbeitet.

Die komplette Nordfassade des Haupthauses musste aufgrund jahrelanger Durchfeuchtung und Hausschwammbefalls abgetragen werden; für die Zeit des Abbruchs und Wiederaufbaus wurde eine Unterbolzung der hier aufliegenden Decken über die komplette Gebäudehöhe von Geschoss zu Geschoss vorgenommen.

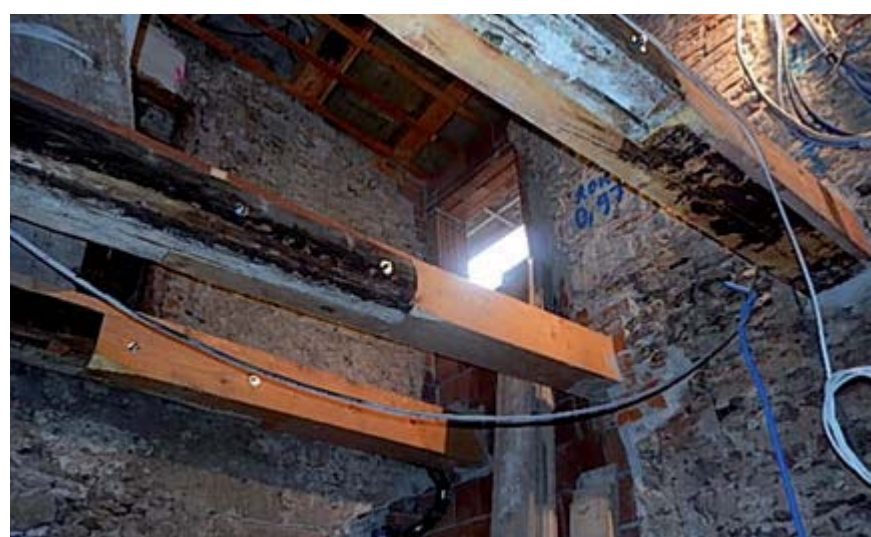
Sanierung beschädigter Deckenbalken (Foto: Doris Ries)

Stark geschädigte Deckenbereiche mussten zurückgeschnitten und abgefangen werden, für die neue Belastung zu weite

Spannweiten wurden mit Stahlunterzügen verstärkt. Beim Einbringen neuer Bauteile galt es zudem, stets darauf zu achten, die ohnehin niedrigen Raumhöhen nicht zusätzlich zu mindern.

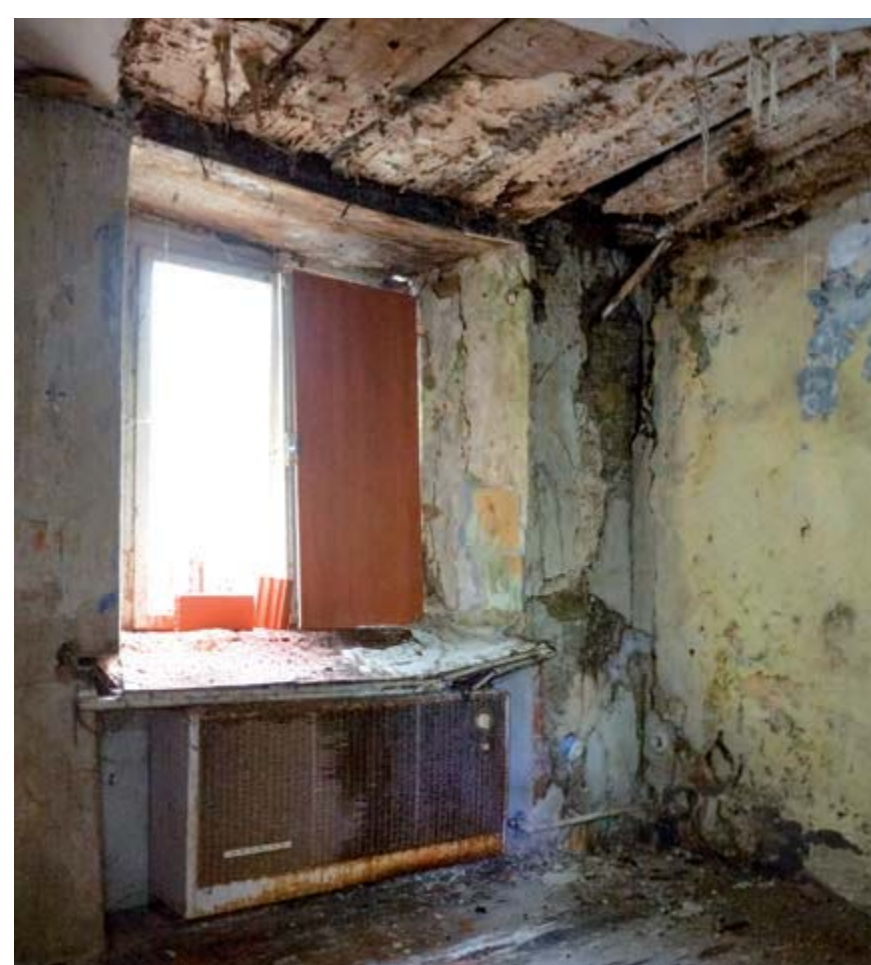
Zustand vor der Sanierung – innen (Foto: Franz Außerstorfer)
